# 最新トラブル事例+10

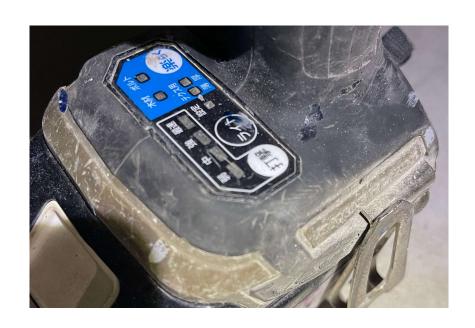
最近のインパクトに多いのですが、だいぶパワーが強くなり、機能もたくさんつくようになりました。それもあり、機能を適切に使い分けなければ、ビスの頭が飛んだりボルトにナットがかじりついたりします。

ですので、回転スピードの調整・ボルトモードの有無などを確認して、できるだけ 用途に合わせた設定で使いましょう。
